# 燃气泄漏案例引发的思考

单岩松

石家庄建投天然气有限责任公司, 河北石家庄, 050000;

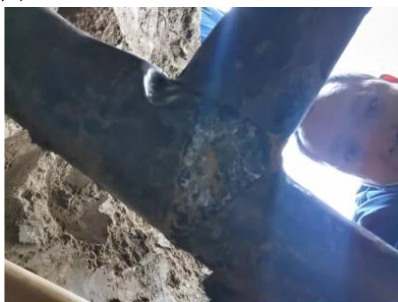
1. 2022 年 2 月, 公司运行人员在对开发区天山枫景小区 (2009 年建成) 进行泄漏检查时, 当行至 10 号楼西侧时检测仪发出报警, 巡检人员立即对现场进行了控制疏散, 并对周边地下空间进行了检测。经现场开挖找到漏点, 为小区中压 DN50 钢管向 10 号楼壁挂调压箱分支处三通发生泄漏。泄漏原因也很快查明: 该处三通采用聚乙烯冷缠带缠绕防腐, 三通底部防腐带未完全包裹, 导致金属长期裸露在外, 发生腐蚀穿孔导致泄漏。现场情况见下图:

泄漏发生后，对三通部位防腐不到位造成泄漏的天山枫景小区以及同时期建设的其它小区燃气工程进行了紧急的开挖验证，尤其是三通、弯头等管件部位。开挖验证发现天山枫景小区三通部位防腐多处存在防腐不到位导致腐蚀情况。由于三通数量多（楼前管与引入管连接处均为三通），全部开挖修复工作量大，经研究决定对该小区全部的埋地中低压管道进行了更换，对其老旧小区根据开挖验证情况列入老旧管网改造计划。

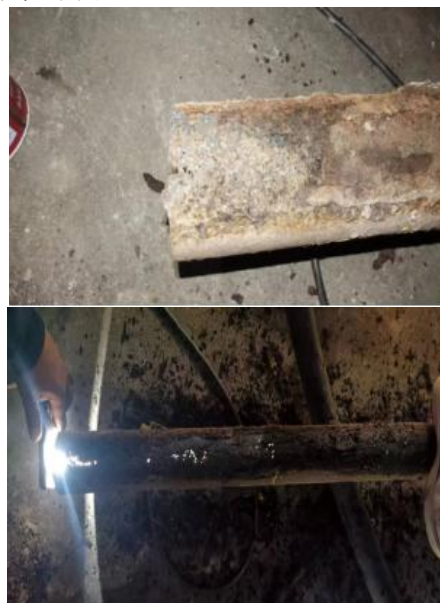
2. 2021 年 10 月, 公司接亲亲家园 (2009 年建成) 某住户电话称, 其家中隐约有燃气泄漏后的味道, 值班人员通过电话对其进行安全注意事项指导后, 立即到其家中查看。经检查该户内燃气管道、设施均正常, 未发现燃气泄漏。进一步观察发现, 该户所在楼为临街楼, 该户为二层住户, 该楼一层连同北侧的裙楼为沿街商业。用户厨房北侧窗外为一层裙楼的楼顶, 低压燃气管道在

裙楼楼顶布置。采取砌砖垛的方式对该段管道进行支撑, 支撑高度较低, 天长日久有尘土及垃圾逐渐聚集于局部管段下方, 形成电化学腐蚀, 造成该段管道的腐蚀穿孔泄漏, 泄漏后的燃气飘入用户家中得以及时发现。现场腐蚀情况见下图:

针对亲亲家园发现的架空管道底部发生的腐蚀泄漏，公司迅速组织对敷设于屋面或是裙楼楼顶的燃气管道进行了全面的排查，重点关注楼顶架空管道周围及底部是否有杂物及灰土堆积。对于早期楼顶架空管道采取的砌砖垛支撑，以及在管道底部采取的砂浆砌半圆弧进行支撑的部位进行检查，发现均有不同程度的腐蚀。如下图：

对此我们计划将砖垛支撑进行拆除，根据腐蚀情况对该部位重新进行除锈防腐或更换。新的支撑全部采用支架加管卡的形式，并在管卡部位设置胶皮，防止该部

位发生腐蚀。

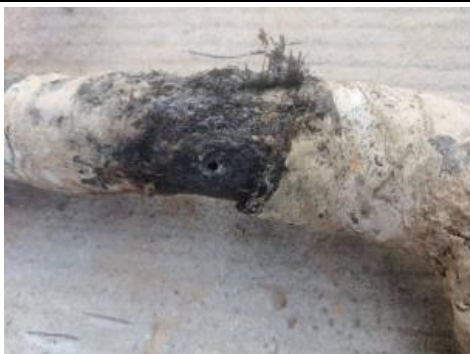
3. 2023 年 4 月, 公司运行人员在对经开区康星家园小区 (2005 年建成) 进行泄漏检查, 在 9 号楼前检测仪发出报警, 经现场开挖找到漏点, 为小区低压管道发生泄漏。泄漏原因很快查明, 是由于沥青防腐层被破坏发生腐蚀穿孔导致泄漏。经与小区物业及居民调查, 该泄漏管道下方之前曾进行过雨污水的改造, 推测是雨污水改造时施工不慎导致防腐层损坏, 现场情况见下图:

7. 加强第三方施工的监护管理,尤其对于老旧小区内的改造工程重点监控,要求巡线工及时巡检和报告。交叉点施工实施旁站,关注第三方施工对管道防腐层的影响,在回填前进行防腐层检查,确保未发生破坏后再行回填<sup>[5]</sup>,防止防腐层破坏后发生腐蚀泄漏。
